PROJETO: EEF CHIQUINHO RODRIGUES	REFORMA: S-0262	PRÉ-ALERTA: 02/05
PROJETO: EEF CHIQUINHO RODRIGUES	REFORMA: S-0262	PRÉ-ALERTA: 02/05
PROJETO: EEF CHIQUINHO RODRIGUES	REFORMA: S-0262	PRÉ-ALERTA: 02/05
PROJETO: EEF CHIQUINHO RODRIGUES	REFORMA: S-0262	PRÉ-ALERTA: 02/05
PROJETO: EEF CHIQUINHO RODRIGUES	REFORMA: S-0262	PRÉ-ALERTA: 02/05

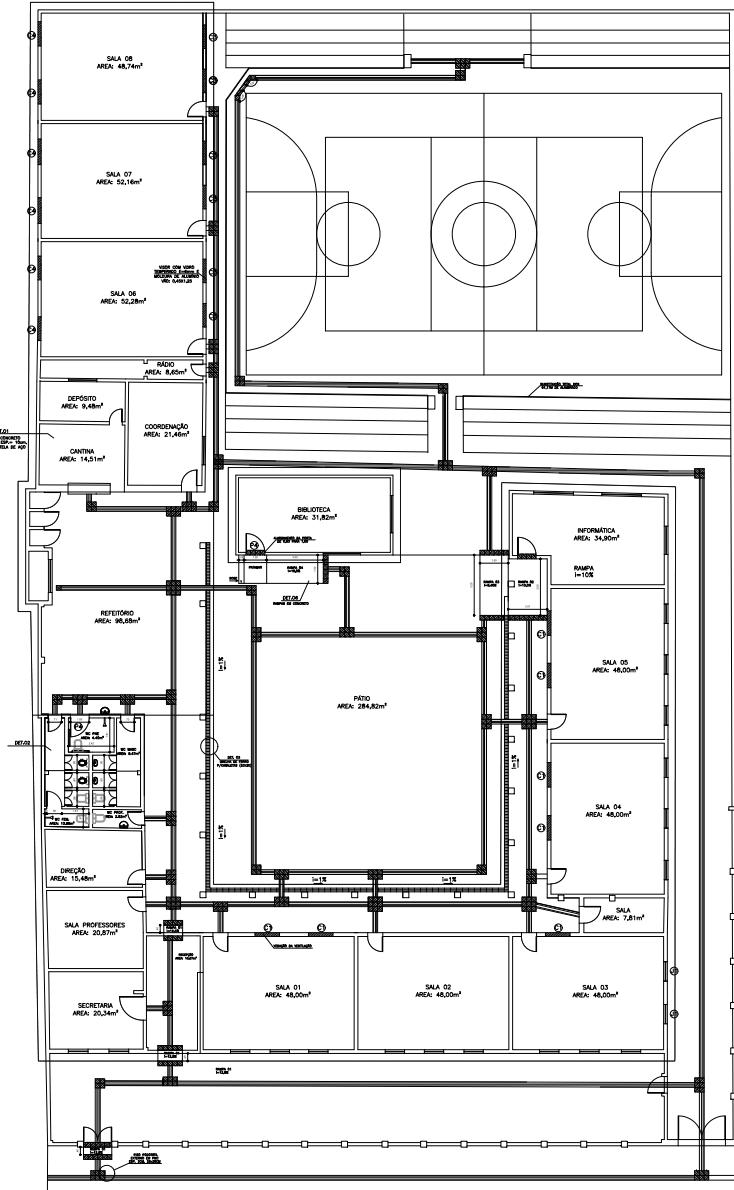
Armação superior do radier da cantina (Eixo X)

Armação superior do radier da cantina (Eixo Y)

Armação inferior do radier da cantina (Eixo X)

Armação inferior do radier da cantina (Eixo Y)
